RSI Estavayer

Rapport de synthèse

Lucien Combaz / Micaël Tille
Berne, janvier 2021

RSI
117035

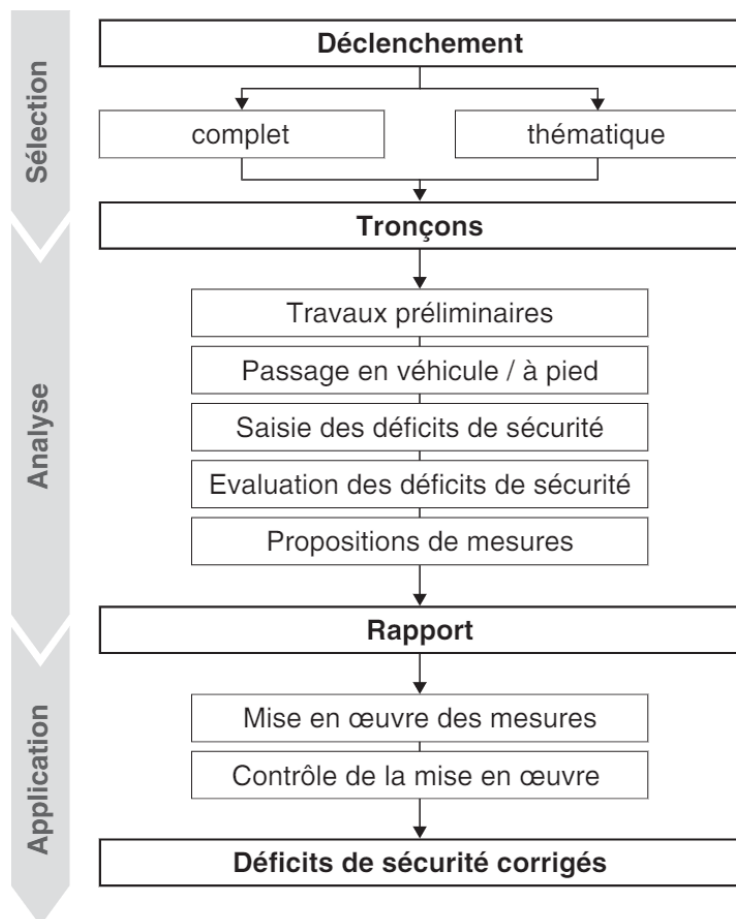
Image 4: Déroulement d'une procédure d'inspection (source : norme SN 641 723)

L'inspection de sécurité routière du réseau routier de la commune d'Estavayer a été conduite selon la méthodologie définie dans la norme SN 641 723, telle que présentée ci-après.

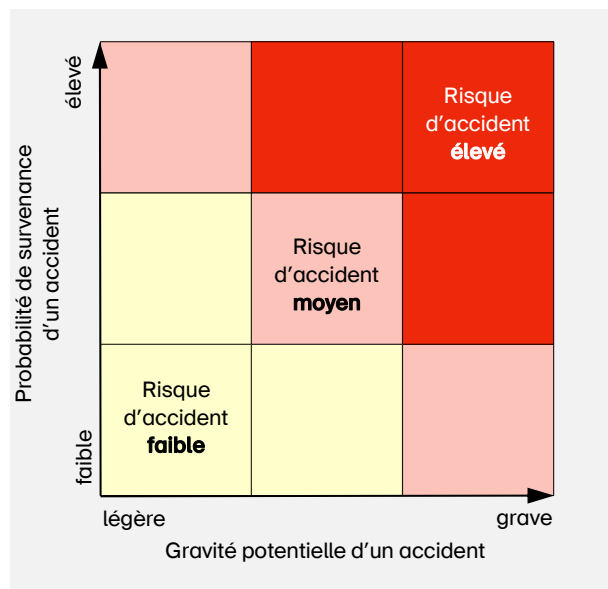
Image 5 : Risque d'accident (source : selon Figure 2 de la norme VSS 41 723)

Chaque déficit de sécurité est évalué en estimant de manière qualitative son effet sur la sécurité routière. Au sens de la norme SN 641 723, on estime le risque d'accident qui découle de chaque déficit en combinant la probabilité de survenance d'un accident, d'une part, avec la gravité potentielle dudit accident, d'autre part. Le risque d'accident est ainsi évalué avec 3 degrés de risque d'accident : faible, moyen ou élevé, comme présenté ci-après.
